Anticimex Överlåtelsebesiktning av småhus - nivå 2

Fastighetsbeteckning: Stavsgård 2:2	
Fastighetsägare: Erica Stigblom	
Fastighetsadress: Norderåsen 215	
Postnummer: 836 93	Ort: Häggenås

Besiktningdatum: 2022-05-03	Protokollnummer: 66872909
Temperatur: 1 °C	Väderlek: Halvklart
Tekniker: Evelina von Sneidern	
E-post: evelina.von.sneidern@Anticimex.se	
Kontor: Sundsvall	
Närvarande: Erika Stigblom Mikael Persson, Anticimex del av tid.

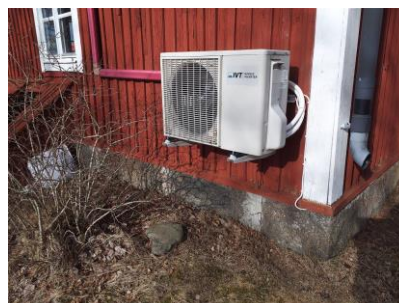
Kondensvatten från luftvärmepumpens utedel leds inte bort från husgrunden.

Detta medför ökad risk för att vatten tränger in i anslutande konstruktioner, vilket i sin tur kan leda till fuktrelaterade skador. Observera att besiktning av byggnadens värmesystem eller värmepumpen inte har ingått i uppdraget.

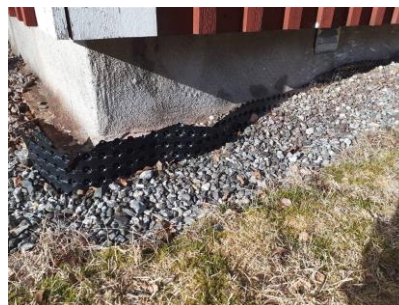
Utvändigt fuktskydd ligger oskyddat ovan mark.

Risk finns att det utvändiga fuktskyddet skadas och funktionen försämras.

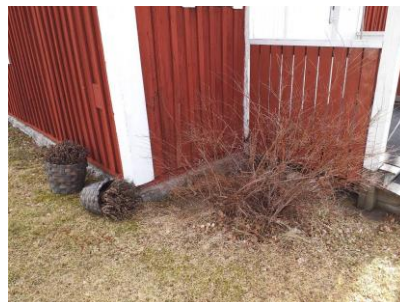
Växter finns i anslutning till grundmur.

Området närmast huset rekommenderas att vara fritt från växtlighet.

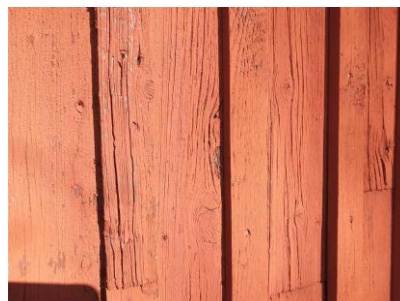
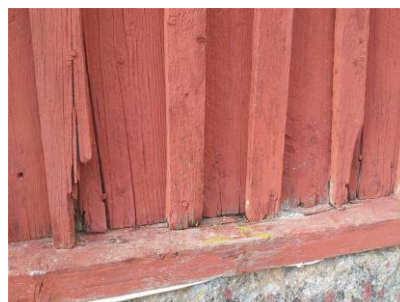
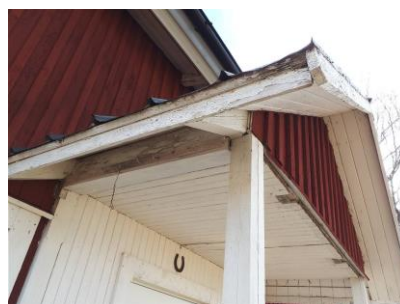
Enstaka panelbrädor och har mindre rötskador.
Fasadpanelen och trädetaljer är i behov av målning/underhåll.

Fasadbeklädnad och träkonstruktioner där målningsbehov finns riskerar att få fukt- och rötskador på grund av sämre vattenavvisande förmåga. För att öka livslängden på fasadbeklädnaden rekommenderas målning och underhåll. I samband med ommålning rekommenderas att de rötskadade panelbrädorna byts ut.

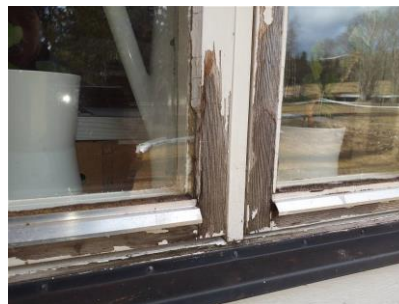
Fönster är i behov av målning/underhåll.
Kittsläpp noterades.

Fönsterbågar och fönsterkarmar där målningsbehov finns riskerar att få fukt- och rötskador på grund av sämre vattenavvisande förmåga.

För att öka livslängden på fönster rekommenderas målning och underhåll.

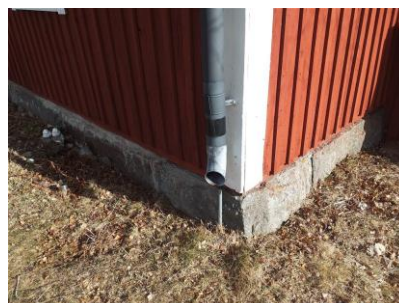
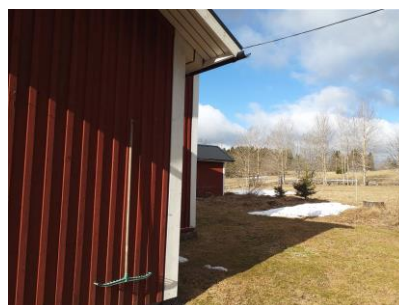
Stuprör är inte anslutet till markledning.
Stuprör saknas på utbyggnad.

Stuprör som inte är anslutet till markledning/saknas kan medföra en ökad fuktbelastning på grundmur/sockel/fasad som i sin tur kan leda till fuktrelaterade skador.

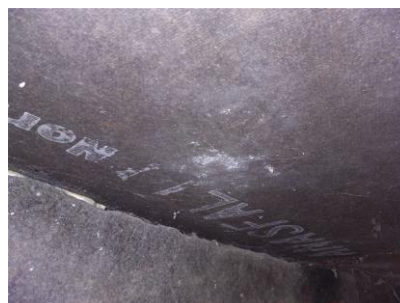
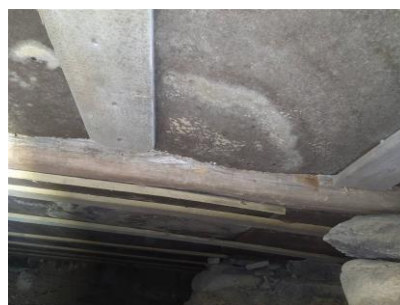
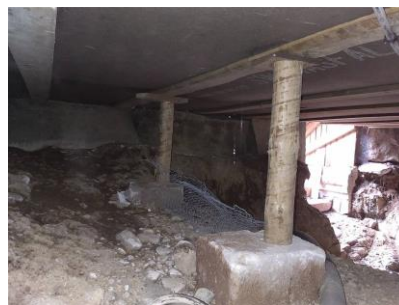
Vid kontroll av konstruktionen uppmättes fuktvärden över kritisk fuktnivå för mikrobiell tillväxt.

Mikrobiell påväxt noterades på blindbotten.
Rötskador noterades på bärande golvs.
Mindre mängd organiskt material finns på marken i utrymmet.

Bottenstocken ligger direkt på grundmuren på gamla delen.

På utbyggnaden ligger en tryckimpregnerad syll på en syllremsa på grundmuren som är murad med lecasten.
På marken finns berg, singel och jord.

Uteluftsventilerade kryppgrunder med bjälklag av organiskt material har ofta fuktskador på grund av naturlig fuktpåverkan. Detta kan resultera i mikrobiella skador.

Fuktkvoten uppmättes till 21 %.

Vi rekommenderar en fördjupad undersökning för att bedöma orsak och omfattning.

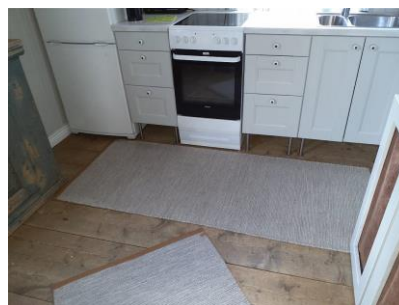
Fuktskydd saknas i diskbänksskåp.

Utan fuktskydd är det svårt att upptäcka läckage från rörledningar. Vatten kan då tränga in i omkringliggande konstruktioner och orsaka fuktskador.

För att upptäcka eventuella läckage, installera ett fuktskydd.
