## BILAGA: Foto Mjällegården 10

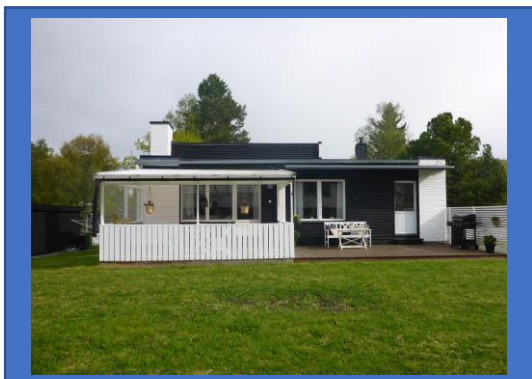
*Bild 1: Fastighetens sida mot gården.*

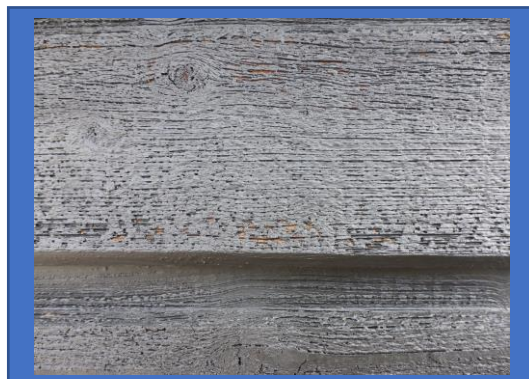
*Bild 2: Otillräcklig färgfilm på fasad.*

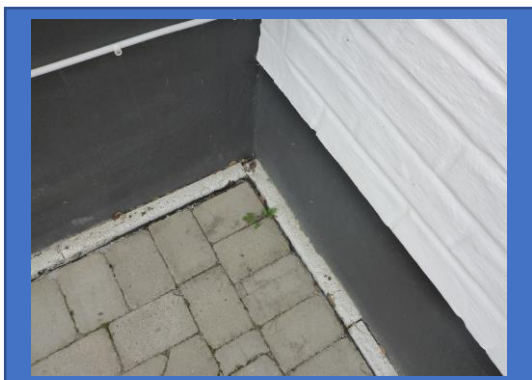
*Bild 3: Överkantslist på markisolering saknas.*

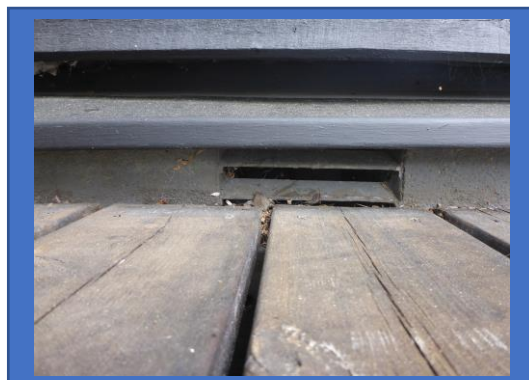
*Bild 4: Lågt monterad ventil.*

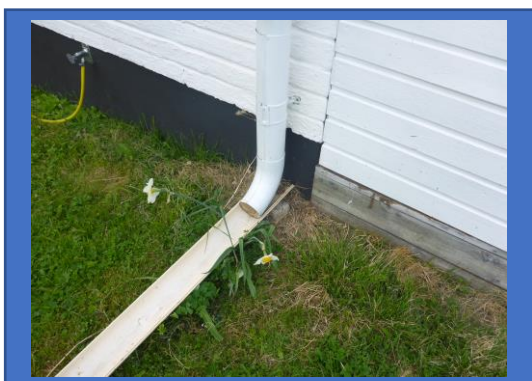
*Bild 5: Stuprör ej markanslutna.*

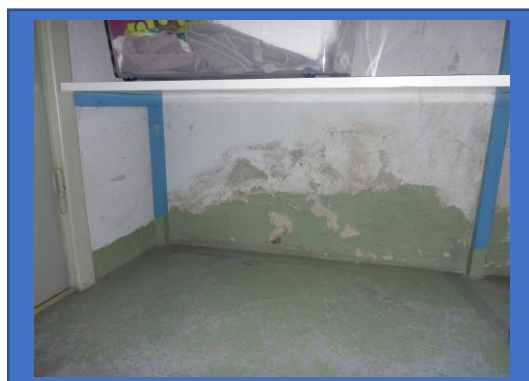
*Bild 6: Puts och färgsläpp.*

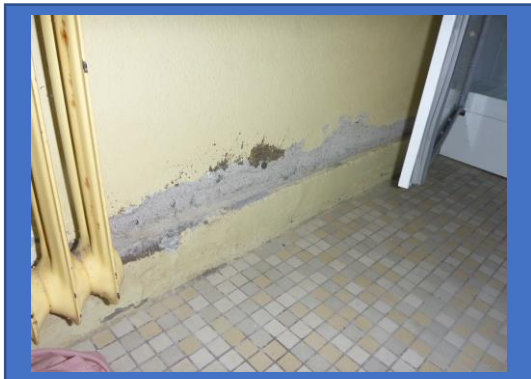
*Bild 7: Puts och färgsläpp.*

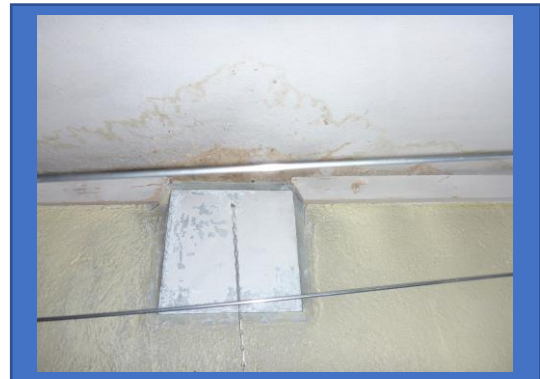
*Bild 8: Missfärgning vid ventil, tvättstuga.*

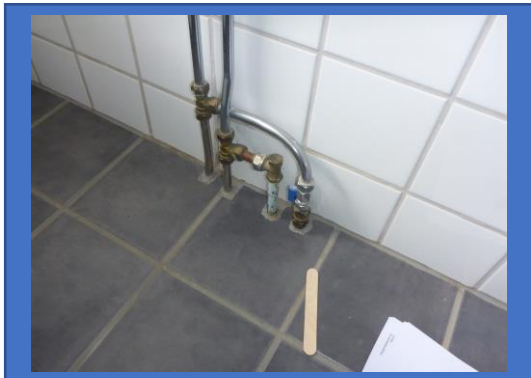
*Bild 9: Rörgenomföringar i golv.*

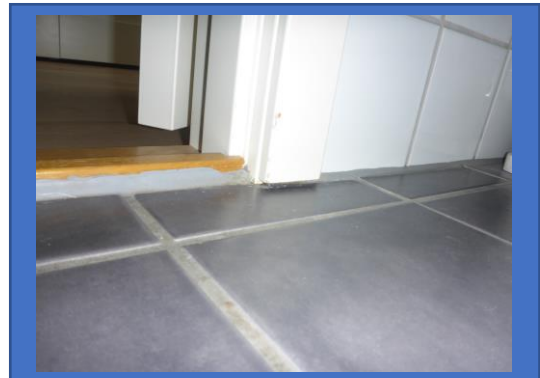
*Bild 10: Avsaknad av våtrumströskel.*

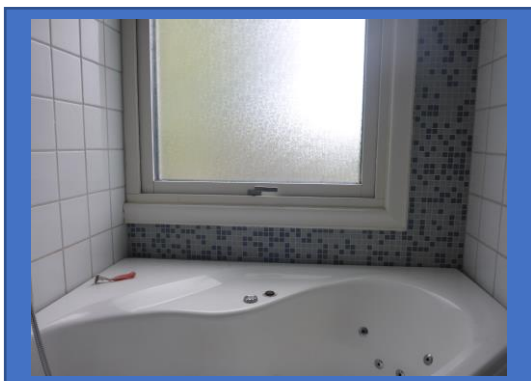
*Bild 11: Fönster med känslig placering.*
