# Besiktningssprotokoll

Anticimex Överlåtelsebesiktning av småhus – nivå 2

Fastighetsbeteckning: Klotuffmossan 2	
Fastighetsägare: Mona & Magnus Swartling	
Fastighetsadress: Rådjursstigen 1	
Postnummer: 832 96	Ort: Frösön

Besiktningdatum: 2022-01-27	Protokollnummer: 66718885
Temperatur: -2°C	Väderlek: Mulet
Tekniker: Martin Fors	
E-post: martin.fors@anticimex.se	
Kontor: Sundsvall	
Övriga närvarande: Säljare

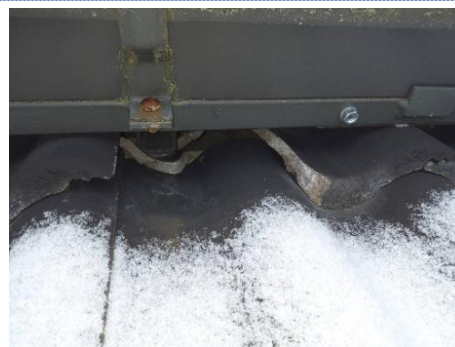
På garagetaket har belastningen på tegelpannorna blivit för stor där solpanelernas stödben vilar, detta har resulterat i att dessa pannor har gått sönder. Dessa pannor bör bytas ut och en bättre lösning gällande trycket från stödbenen bör ses över. Vid besiktningen noterades inga skador pga detta.

Takpannor är skadade under stag för solpaneler.

Då det förekommer skadade/spruckna takpannor finns det risk för fuktskador på underliggande konstruktioner.

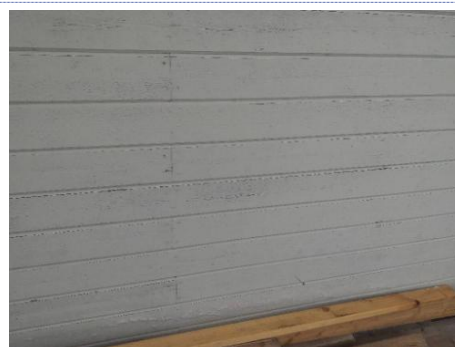
Fasadpanelen samt trädetaljer är i allmänt behov av målning/underhåll.

För att öka livslängden på fasad och trädetaljer rekommenderas målning och underhåll.

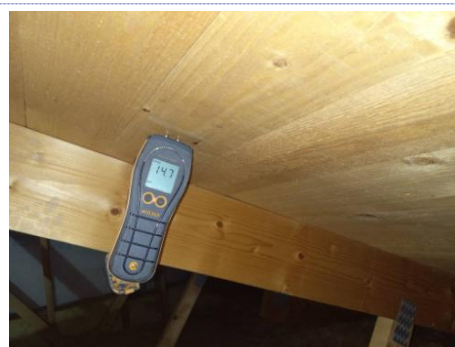
Vid kontroll av vinden uppmättes fuktvärden under kritisk fuktnivå för mikrobiell tillväxt och en normal lukt upplevdes.

Det finns risk för mikrobiell tillväxt om den relativa fuktigheten (RF) i den omgivande luften är över 75 %. I furuvirke motsvarar det en fuktkvot (FK) på 17 %. Fuktkvoten i underlagstak/takbjälkar uppmättes till 14.7%.

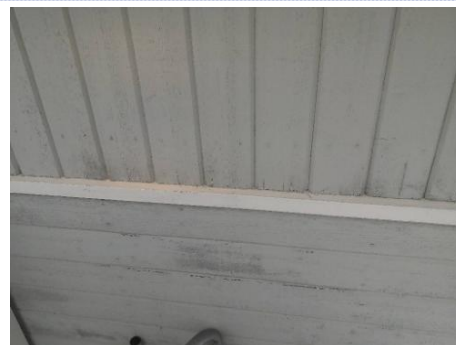
Fasadpanelen är i allmänt behov av målning/underhåll.

Huset som inte är ommålat sedan byggåret bör målas inom något år för att öka livslängden på fasad och trädetaljer.

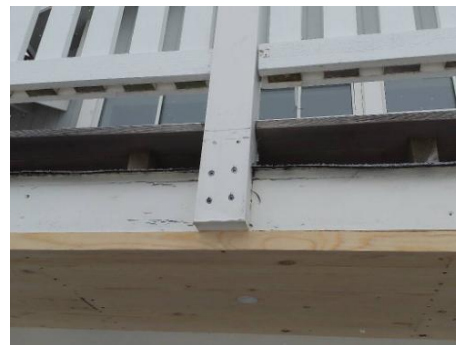
Balkongräcke och träkonstruktioner är i behov av målning/underhåll.

För att öka livslängden på balkongen rekommenderas målning och underhåll.

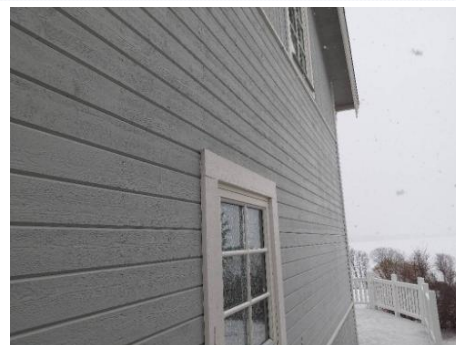
Överbleck saknas ovan fönster. Tätningssmassa förekommer mellan foder och panel på ovasidan för att undvika inläckage, då tätningssmassan inte är åldersbeständig rekommenderas att överbleck monteras istället.

Överbleck saknas allmänt ovan fönster.

Avsaknad av överbleck medför en ökad risk för att vatten kan rinna in och orsaka fuktrelaterade skador i omkringliggande konstruktioner.

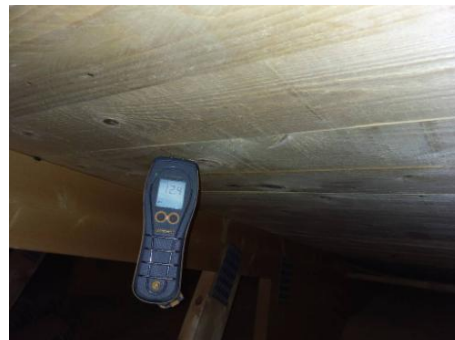
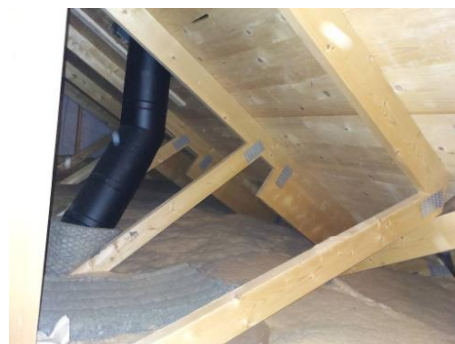
Vid kontroll av vinden uppmättes fuktvärden under kritisk fuktnivå för mikrobiell tillväxt och en normal lukt upplevdes.

Det finns risk för mikrobiell tillväxt om den relativa fuktigheten (RF) i den omgivande luften är över 75 %. I furuvirke motsvarar det en fuktkvot (FK) på 17 %. Fuktkvoten i underlagstak/takbjälkar uppmättes till 12.4%.

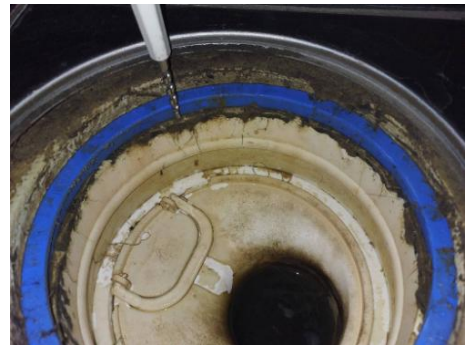
I badrummet på entréplan sticker brunsmanschetten ut under klämringen, detta innebär att tätskiktet är felmonterat i golvbrunnen. Vi rekommenderar att hålla golvbrunnen ren så att vattnet kan rinna fritt och inte blir ståendes med långsam avrinning.

Tätskikt är felmonterat i golvbrunnen, brunnsmanschett sticker fram under klämringen.

När tätskikt är felmonterat i golvbrunnen innebär det risk för fuktskador. Vatten kan tränga ner i omkringliggande konstruktioner med fuktrelaterade skador som följd.

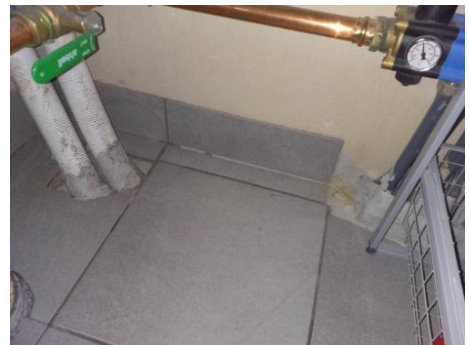
Rör genomföring förekommer i golvet i tvättstugan, här kan man hålla ett extra öga så att inte läckage från kopplingar eller vattenbegjutelse mot genomföringar uppstår. Skulle detta hända så se till att ta kontakt med rörmokare för att åtgärda problemet.

Rör genomföring finns i golv.

Rör genomföringar i golvet medför en ökad risk för att vatten tränger ner i omkringliggande konstruktioner och orsakar fuktskador.

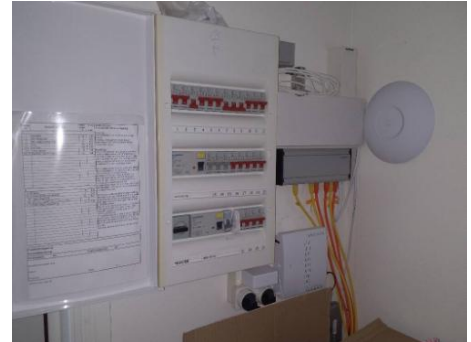
El-centralen har jordfelsbrytare.

Jordfelsbrytare finns installerad vid elcentralen.

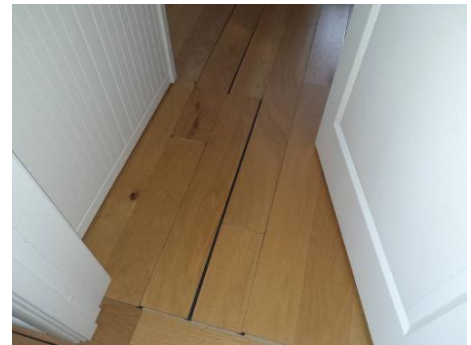
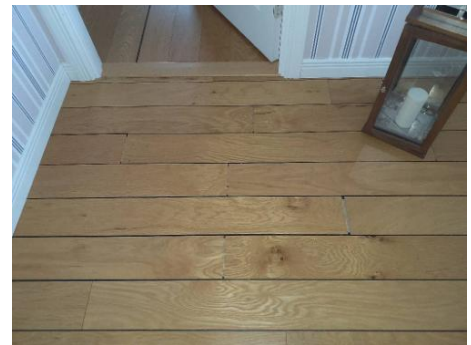
Glipor och håligheter förekommer allmänt i golvet.
