# Besiktningssprotokoll

Anticimex Överlåtelsebesiktning av småhus - nivå 2

Fastighetsbeteckning: Brunflo-Backen 1:79	
Fastighetsägare: Robin Grenholm & Charlotte Malm	
Fastighetsadress: Torpvägen 4	
Postnummer: 834 32	Ort: Brunflo

Besiktningdatum: 2022-07-06	Protokollnummer: 67018242
Temperatur: 15 °C	Väderlek: Halvklart
Tekniker: Mikael Persson	
E-post: mikael.persson@anticimex.se	
Kontor: Sundsvall	
Närvarande: Robin Grenholm

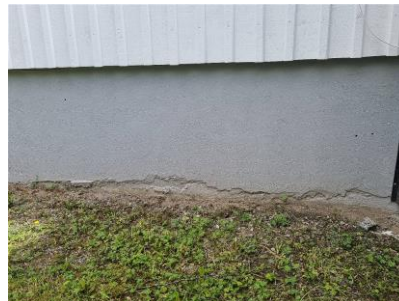
Putssläpp förekommer på sockel.

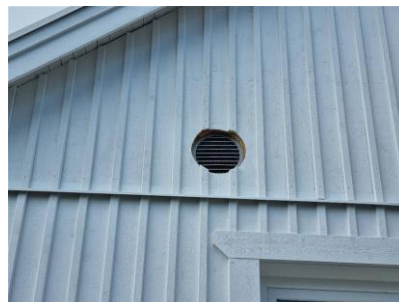
Otäthet förekommer runt ventilationsgaller.

Otätthet förekommer runt ventilationsgaller på fasad. Täta för att undvika att fukt tränger in i väggkonstruktion vid ogynnsam väderlek.

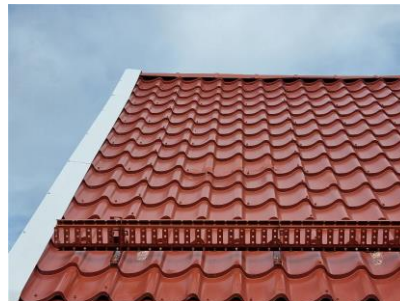
Trädgren föll över huset och skadade takplåt. Fackman kontrollerade plåt och konstaterade att taket endast fick estetiska skador.

Skada på takplåt.

Bedöms ej lett till bakomliggande skada.

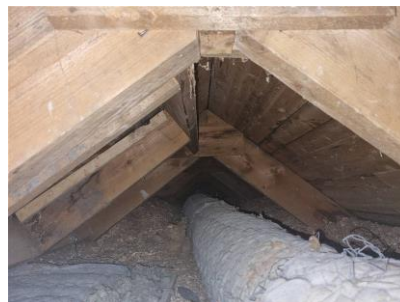
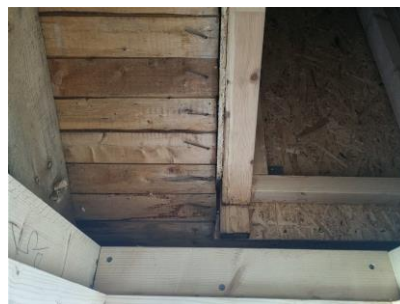
Vindsutrymmet är ej krypbart.

Från lucka noterades att underlagstaket har äldre fuktfläckar.

Noterade fuktfläckar uppstod sannolikt innan takomläggningen.

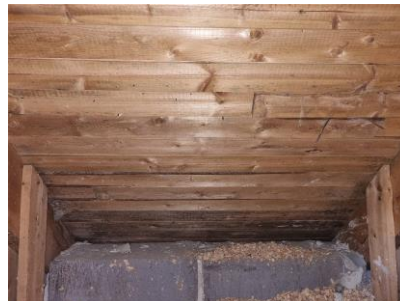
Mikrobiell påväxt finns på underlagstaket.

Dessa bedöms ha uppstått innan FTX system installerades.

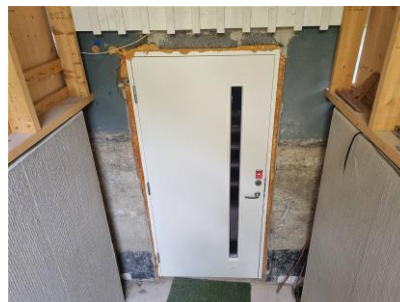
Puts och färgsläpp förekommer.  
Ej färdigställt runt dörr.

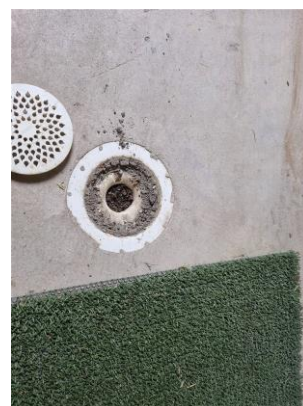
Golvbrunn är skräpfylld.

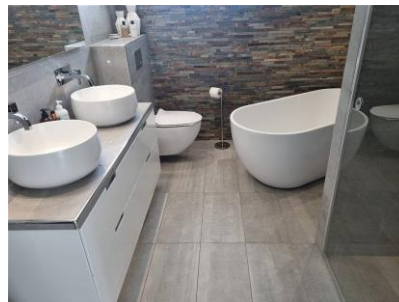
✓ Normala fuktvärden indikerades mot klinker/kakel.

En viss fukt tränger alltid in bakom kakel/klinker via fogarna, detta är helt normalt och innebär inte att tätskiktet/ våtrumsisoleringen under kaklet/klinkern är bristfälligt eller ur funktion.

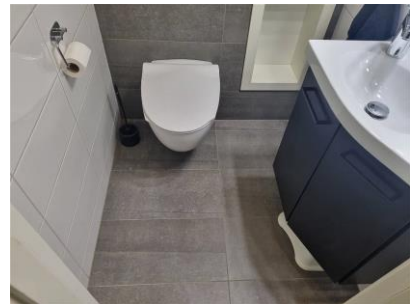
- ✓ Inget att notera.
- ✓ Fuktindikering i utrymmet gav inga förhöjda fuktindikationer.

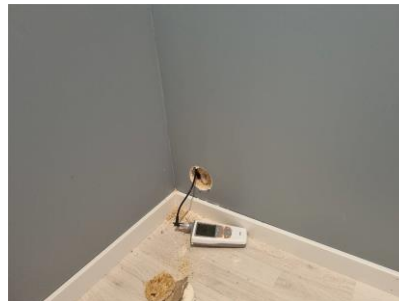
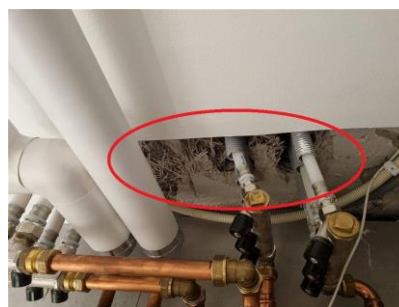
I husets källare noterades cementslammad träfiberskiva mot grundmur och påreglade isolerade ytterväggar och vilket är kända riskkonstruktioner. Med dessa konstruktioner råder en risk att lukt sprids i boendemiljön eftersom det alltid kommer finnas naturlig fukt under huset och även till viss del upp i väggarna även när huset nyligen är dränerat.

Vid vår stickprovsmässiga kontroll uppmättes fuktvärden under kritisk fuktnivå och ingen mikrobiell lukt kunde kännas.

Vid kontroll av väggkonstruktion uppmättes fuktvärden under kritisk nivå för mikrobiell tillväxt och normal lukt upplevdes.

Källargrundmurar med cementslammad träfiberskiva och påreglade isolerade ytterväggar.

Fuktkvoten uppmättes till 12 % i väggregel, den relativa fuktigheten uppmättes till 70% mellan grundmur och mineralull och en normal lukt kunde kännas i golv/vägg vinkel.

Konstruktion beskriven källarvägg, cementslammad träfiberskiva, träreglar (utlägg i plåt), mellanliggande mineralull, osb skiva, gipsskiva.

Kontroll utförd i sovrum 2.

Befintliga påreglade väggar riskerar att drabbas av fuktskador på grund av naturlig fuktpåverkan. Detta i sin tur kan leda till mikrobiella skador (angrepp av mikroorganismer) som kan resultera i att mikrobiell lukt sprids till boendemiljön.

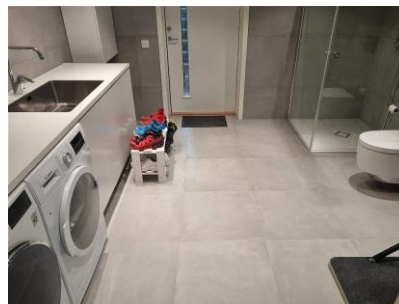
✓ Normala fuktvärden indikerades mot klinker/kakel.

En viss fukt tränger alltid in bakom kakel/klinker via fogarna, detta är helt normalt och innebär inte att tätskiktet/ våtrumsisoleringen under kaklet/klinkern är bristfälligt eller ur funktion.
