Anticimex Överlåtelsebesiktning av småhus – nivå 2

Fastighetsbeteckning: Högstälägdén 1:17	
Fastighetsägare: Ulf Larsson	
Fastighetsadress: Prästvägen 7	
Postnummer: 836 94	Ort: Ås

Besiktningdatum: 2021-03-24	Protokollnummer: 66130564
Temperatur: 5°C	Väderlek: Mulet
Tekniker: Peter Söderlund	
E-post: peter.soderlund@anticimex.se	
Kontor: Sundsvall	
Övriga närvarande:

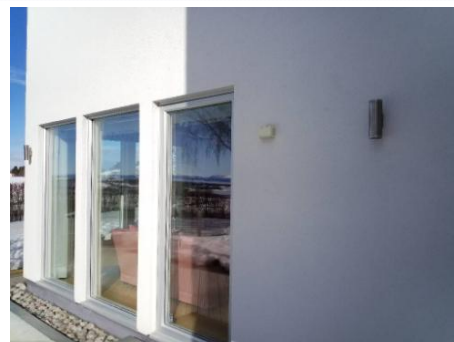
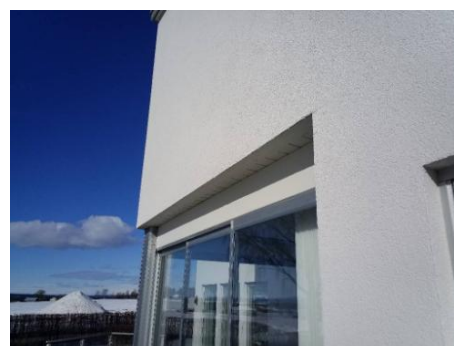
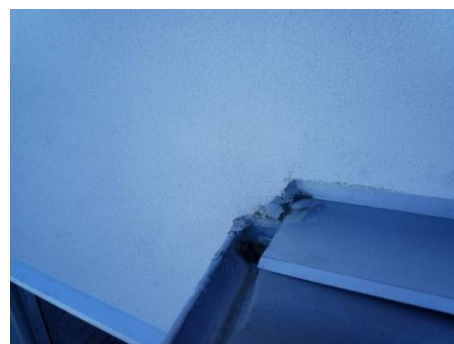
Putsad fasad mot träregelstomme.

Ytterväggskonstruktionen med en odränerad putsad fasad på en isolering av cellplast/ mineralull som har en bakomliggande skiva av organiskt material är ur fuksynpunkt en riskabel konstruktion. Om fukt/vatten kommer in i väggkonstruktionen har den svårt att torka ut, vilket kan orsaka fuktrelaterade skador i form av mikrobiell påväxt på bakomliggande konstruktion. Risk för inträngning av fukt är störst vid bristfälligt utförda anslutningar mellan puts och fönster/dörrar, balkonganslutningar samt vid sprickor i putsen. Risken för skador ökar på fasader mot väderutsatta lägen. Mindre sprickor och otätheter finns vid ett fåtal ställen.

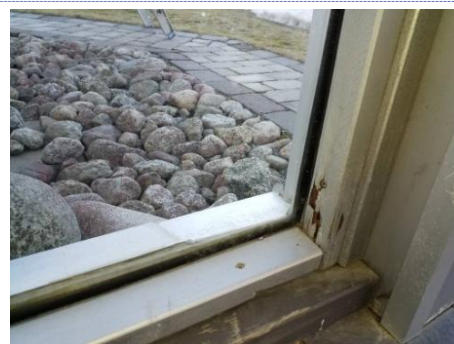
Rötskador finns i regel till glasparti till entré

Detta bedöms inte leda till några omkringliggande skador.

Vi rekommenderar en fördjupad undersökning för att bedöma orsak och omfattning.

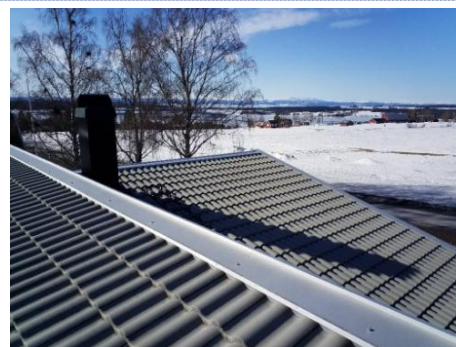
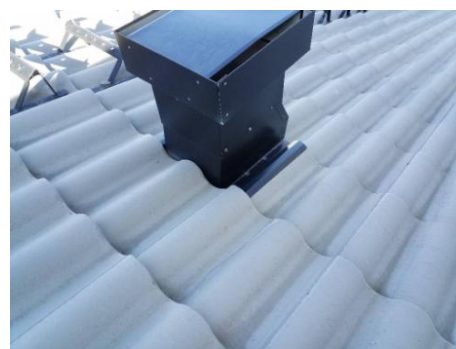
2st takpannor har spruckit.

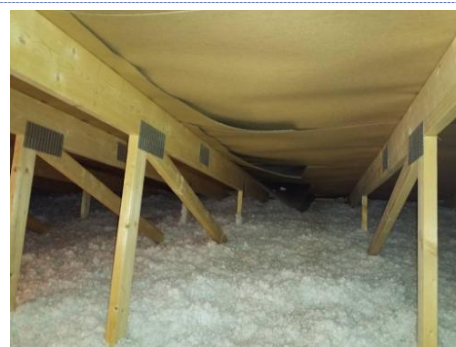
Underlagstak av träfiberskivor.

Dessa kan med tiden börja hänga mellan takstolarna och har lätt att få fuktfläckar, detta innebär då att otätheter uppstår vid skivornas skarvar och att vid ogynnsamma väderlekar kan fukt trängas in i vindsutrymmet.

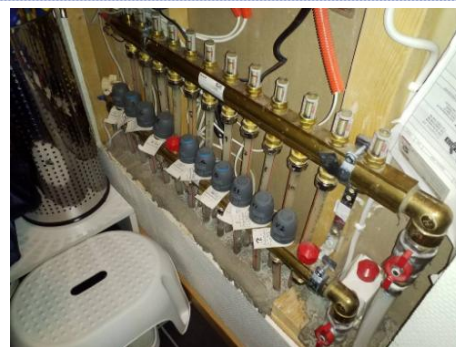
Rörslits saknar vattentät botten.

En rörslits ska ha en vattentät botten och vara försedd med skvallerrör. När det saknas ökar risken för att ett läckage inte upptäcks i tid. Det kan leda till fuktskador i omkringliggande konstruktioner. Rekommendation att ett vattenlarm monteras för upptäcka ett ev läckage i tid.

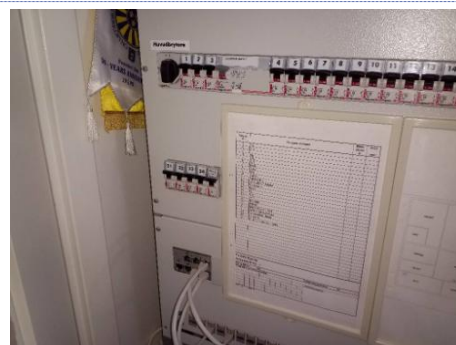
Jordfelsbrytare finns installerad.

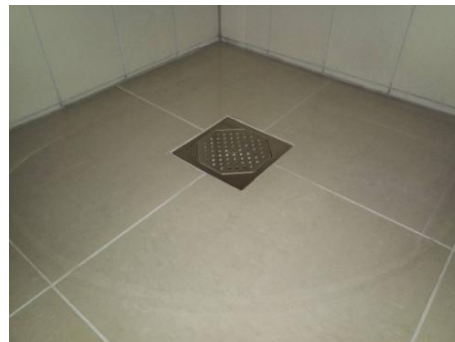
Golvlutning.

Golvfall mot golvbrunnen är bristfälligt utfört.

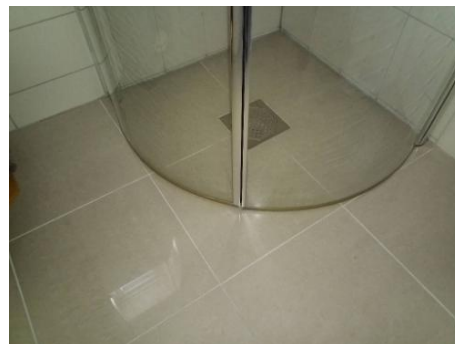
Klinker har delvis släppt från underlaget ("Bom").

Felet som uppstått är att vidhäftningen mellan klinker och underlag har upphört. Sk "bom/ bomljud".

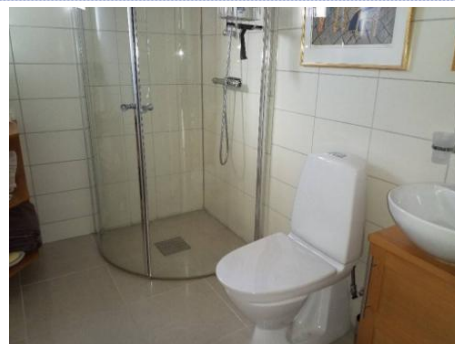
Fuktindikering i utrymmet gav inga förhöjda fuktindikationer.

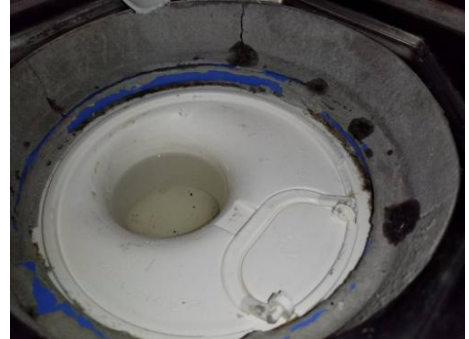
Denna typ av putsad fasad på träregelstomme (enstegstätad fasad) har igen luftspalt, detta innebär om skador på fasad eller infästningar som tex dörrar, fönster uppstår kan fukt trängas in utan att kunna ventileras bort med mikrobiella skador som följd. Delvis förekommer det att golvbrunnsmanchetten sticker ut under klämringen, detta ska den inte göra enl monteringsanvisning. Någon följdskada pga detta har inte påvisats då dessa är monterade 2007.

Golvbrunnsmanschett sticker ut under klämringen.

Denna golvbrunn förses inte med kontinuerligt vattenflöde.

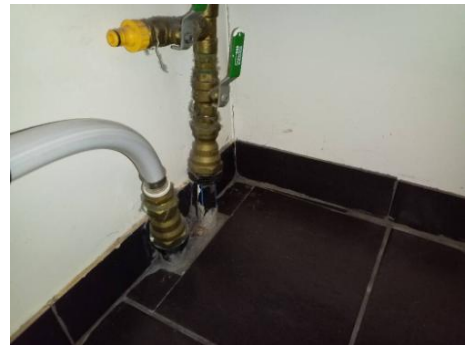
Rör genomföring finns i golv.

Rör genomföringar i golvet medför en ökad risk för att vatten tränger ner i omkringliggande konstruktioner och orsakar fuktskador.

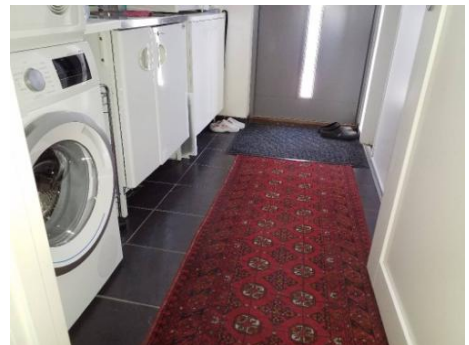
Fuktindikering i utrymmet gav inga förhöjda fuktindikationer.

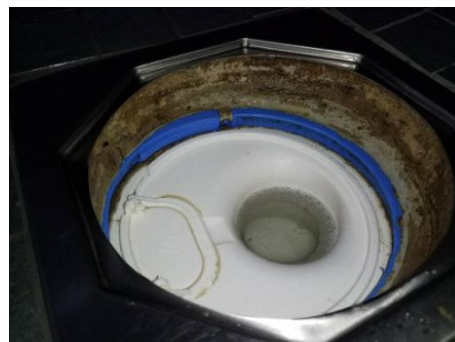
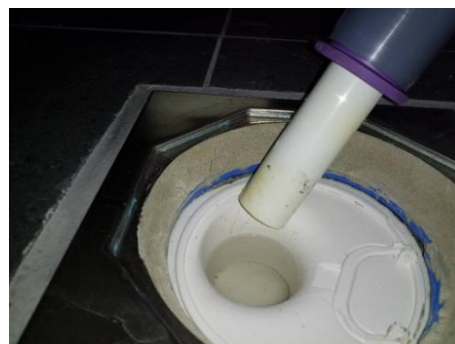
Golvbrunnsmanchett sticker ut under klämringen, gäller båda golvbrunnarna.

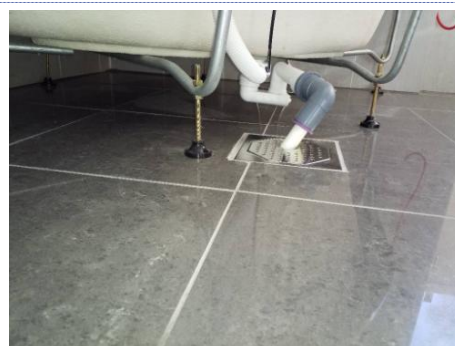
Golvlutning.

Golvfall mot golvbrunnen är bristfälligt utfört vid badkar.

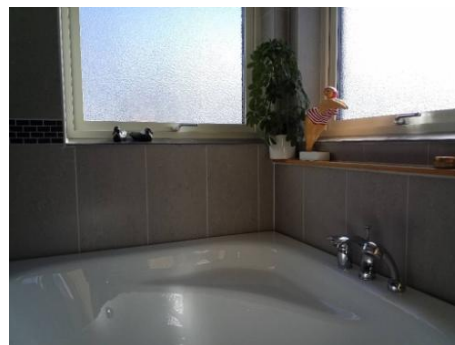
Fönster är olämpligt placerat.

Fönstrets placering i våtutrymmet utgör en risk för fuktskador i fönster- och väggkonstruktionen.

För att minska risken för fuktskador på fönster och väggkonstruktion rekommenderas att man skyddar fönstret mot vattenbegjutning.

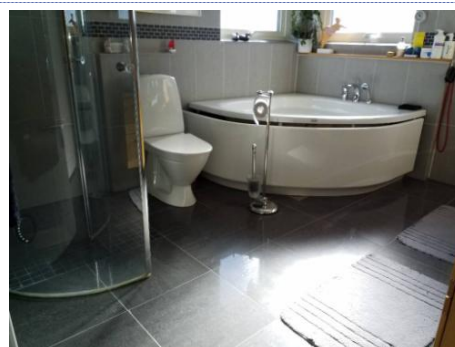
Fuktindikering i utrymmet gav inga förhöjda fuktindikationer.

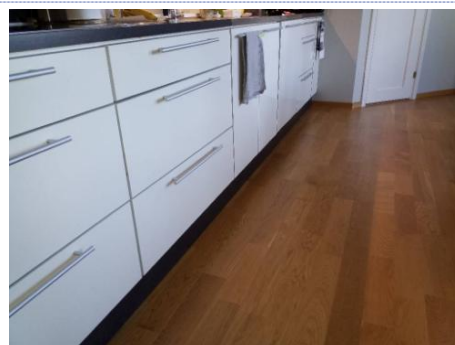
Fuktindikering i utrymmet gav inga förhöjda fuktindikationer.
